## Projet d'aménagement de l'Autre Soie à Villeurbanne

### Diagnostic ressources - Présentation VAD

03 novembre 2020

## Fiche 1.6 Caractérisation des gisements :

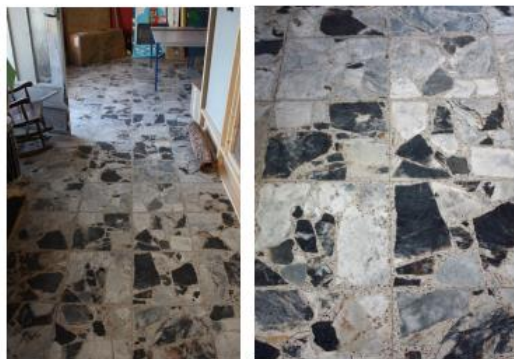
| Composant | Dalle de pierre |
| Emploi d'origine | Revêtement de sol |
| Bâtiment | A |
| Etages | RDC |

| Matériaux | Dalle à base d'aggrégats de pierre naturelle |
| Quantité | 150 m <sup>2</sup> |
| Géométrie | 40 x 40 cm |
| Mode d'assemblage | Scellé au mortier, joints de 1mm |

| Localisation | En RDC, pièces sur cour du corps de l'aile Est |
| Etat | Bon |

| Collecte pour Réemploi | Sciage en diagonal, dépose de proche en proche à l'aide d'outils à mains (marteau, burrins, piqueuse électrique), stockage sur palette hors d'eau |

| Réemploi | Test de dépose. En cas de pose en extérieur caractérisation nécessaire : porosité, masse volumique |
| Recyclage | Expertise formulation béton pour préciser la composition et granulométrie des granulats.<br>Compte tenu de l'exposition en intérieur du composant, la pose en extérieur est à éviter pour des raisons de tenu au gel de la pierre |

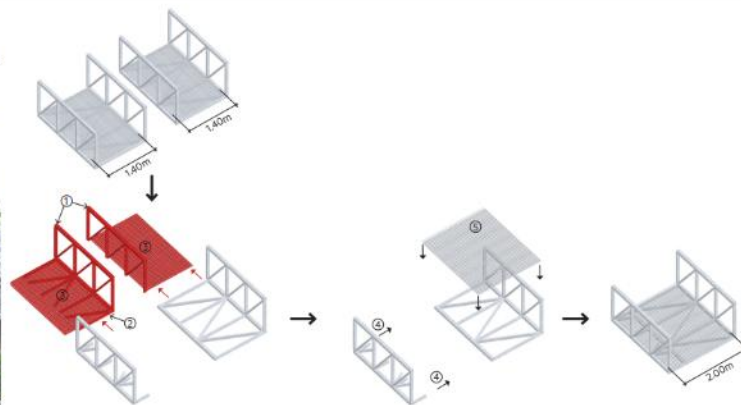
\* Passerelles métalliques à découper sur le lot A

Les passerelles actuelles offrent une largeur de passage de 1,40m. Afin de faciliter le croisement des usagers, les passerelles seront découpées et réassemblées pour offrir une largeur de passage de 2,00m, plus confortable.

1. Découpe et dépôt des garde-corps non conservés.
2. Découpe du tablier de la passerelle à positionner en "surlargeur".
3. Dépense des caillébottis non conformes à la réglementation PMR (largeur de maille > 20mm).

4. Assemblage des tabliers par soudure ou platine.
5. Remise en place de caillébottis conformes à la réglementation PMR (largeur de maille < 20mm).
