# La mesure du radon et les actions de remédiation

Journée technique QAI – Espaly-Saint-Marcel (43)

Jocelyne PONTHEUX – Cerema Centre Est

# Retex de l'école de Gelles (63)

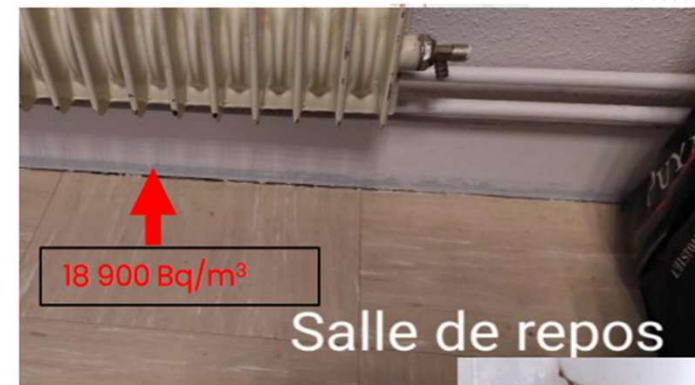
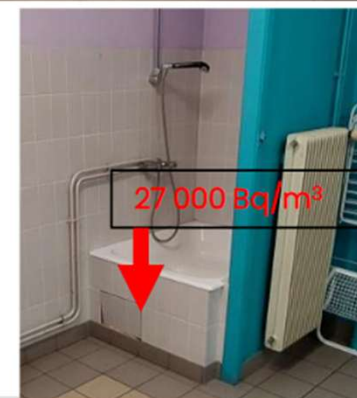
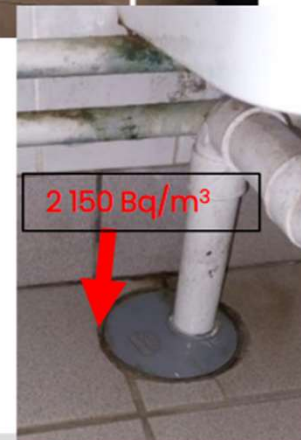
# RECHERCHE DES VOIES D'ENTRÉE DU RADON

- ✓ Interface sol-mur sous le radiateur
- ✓ Sous le bac à douche

- ✓ dans la salle de propreté (siphon au sol et passage de canalisation entre 2 urinoirs)
- ✓ dans le hall/salle de jeux (à l'interface sol-mur sous le radiateur)
- ✓ dans la salle de classe (à l'interface sol-mur sous les radiateurs)

- ✓ Remplacer le linoléum par un revêtement étanche garantissant une continuité avec les plinthes
- ✓ Étanchéifier avec un mastic l'ensemble des traversées de réseaux de la dalle et des murs périphériques enterrés ou en lien avec le vide sanitaire
- ✓ Étanchéifier les trappes d'accès sous le bac de douche et sous la fontaine dans la salle de propreté.
- ✓ Mettre en conformité le dimensionnement des mortaises d'entrée d'air existantes (norme NF DTU 68.3).
- ✓ Ajouter des mortaises à l'ensemble des fenêtres des pièces sèches afin d'équilibrer les débits d'entrée d'air neuf et les débits d'extraction

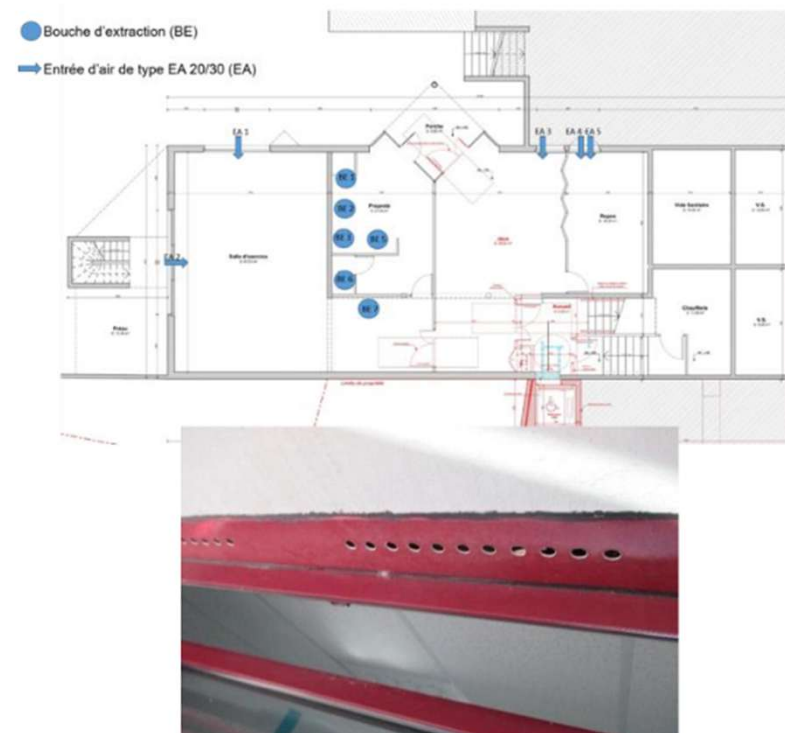
- 5 modules d'entrée d'air non conformes (section des mortaises)
- 6 bouches d'extraction : 180 m<sup>3</sup>/h (mesure Nucléagis)
- Ventilation déséquilibrée conduisant à une dépression du bâtiment : - 6 Pa (mesure Nucléagis)

- ✓ Défauts d'étanchéité du sol et des jonctions sol/murs
- ✓ Déséquilibre de la ventilation : RDC en dépression
- ✓ Taux de renouvellement d'air insuffisant

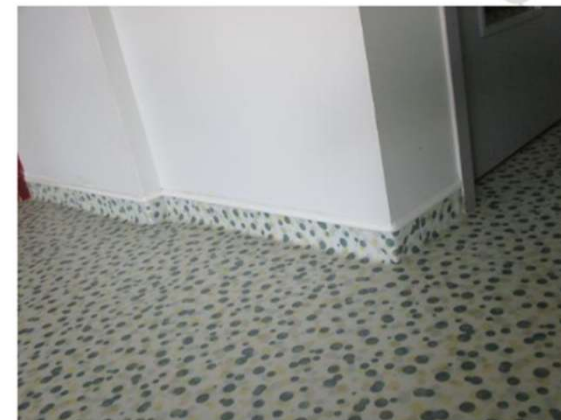
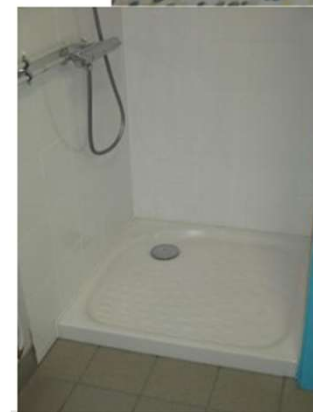
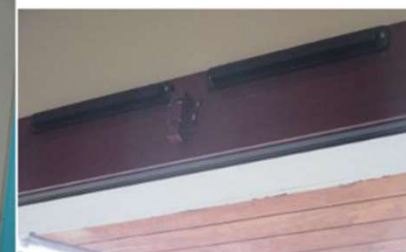
- ✓ 880 Bq.m<sup>-3</sup> dans le dortoir (ancienne mesure : 1 847 Bq.m<sup>-3</sup>)
- ✓ 890 Bq.m<sup>-3</sup> dans la salle de classe de maternelle (ancienne mesure : 878 Bq.m<sup>-3</sup>)
- ✓ 759 Bq.m<sup>-3</sup> dans le hall d'accueil

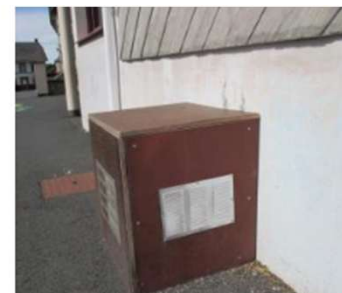
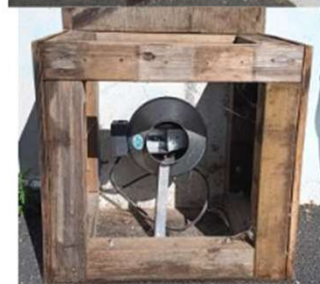
- ✓ Mesure de la dépression du sol : satisfaisant sous dortoir (-1,5 Pa), peu efficace sous hall d'accueil et salle de classe (- 0,3 Pa)

- ✓ 56 Bq.m<sup>-3</sup> dans le dortoir (mesure précédente : 880 Bq.m<sup>-3</sup>)
- ✓ 361 Bq.m<sup>-3</sup> dans la salle de classe de maternelle (mesure précédente : 890 Bq.m<sup>-3</sup>)

#### En 2023 : installation d'un SDS sous le dortoir

- ✓ Carottage de la dalle et extraction mécanique par implantation d'un ventilateur centrifuge (80 W) en façade (dimensionnement Nucléagis, réalisation Maire de Gelles)
