## LE CHEYLAS (38) 46 logements collectifs

### Le projet

### Le chantier

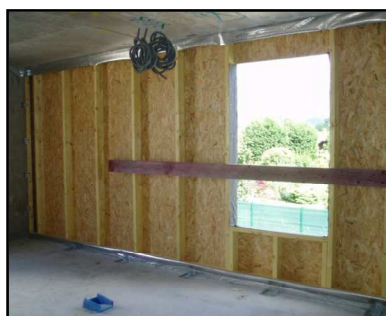
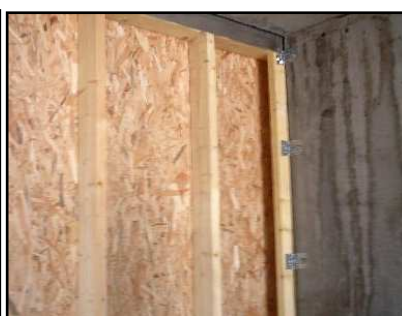
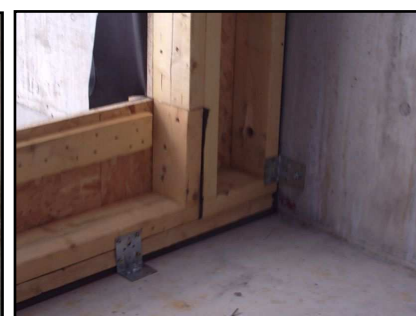
- Normes incendie : réglé grâce à la présence des contre cloisons en parement 18mm.
- Acoustique : la pose en tunnel permet de contrôler les transmissions entre locaux adjacents et superposés. Ici, il a été nécessaire de concevoir des têtes de panneaux avec une pièce bois comprimant au montage 2 lignes de joints, la contre cloison venant compléter le dispositif. Ce montage asymétrique devrait permettre de répondre aux exigences d'isolement aux bruits extérieurs, notamment de la départementale voisine. Des mesures seront réalisées sur site.

Fixations réglables des panneaux bois sur la structure béton - Le pare vapeur passe devant le nez de dalle

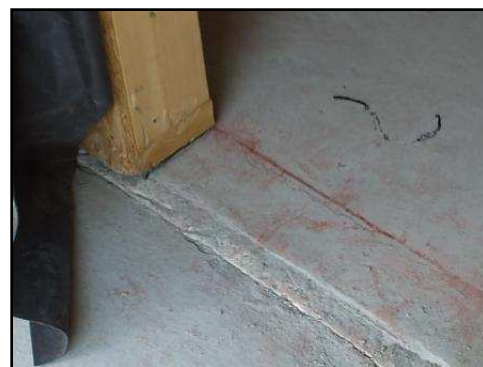
Il a donc finalement été décidé de réaliser les balcons en béton armé. Ils sont constitués de deux petites poutres noyées réalisées en porte-à-faux et portant une dalle béton isolée de la structure pour couper le pont thermique.

*Isolant placé entre la dalle du balcon et le reste du bâtiment*

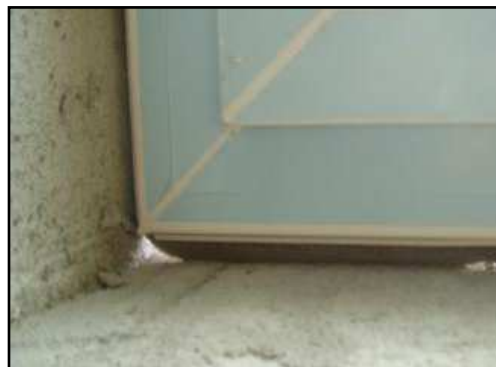
« L'une des difficultés principales de ce genre de chantier est de bien faire comprendre aux entreprises qu'il ne s'agit pas d'un chantier classique, mais que des performances thermiques élevées sont attendues. Ainsi, une bonne communication entre les acteurs du projet est indispensable. Pour ce qui est du gros œuvre (maçonnerie, charpente), tout s'est bien passé car les entreprises se sont investies dans le projet. Par contre, il n'y a aucune application du côté de l'entreprise de pose des menuiseries extérieures. Celles-ci sont montées à la hâte, sans précautions. Il y a beaucoup d'erreurs de cotes, et si une fenêtre ne convient vraiment pas, celle-ci est simplement jetée dans la benne. Or, une pose soignée des menuiseries extérieures est primordiale pour avoir un bon niveau d'étanchéité à l'air du bâtiment. Une seconde équipe de pose a finalement été mise en place par l'entreprise et celle-ci donne satisfaction. »

*Jour entre une des menuiseries et le bâti en béton*

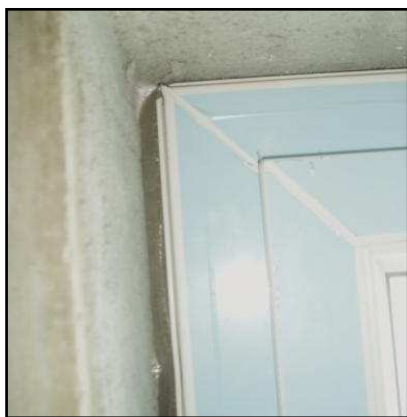
- Grâce à des compribandes (bandes calfeutrant en mousse préimprégnée et expansive) mises en place sur les panneaux bois : l'étanchéité est réalisée lors du serrage. L'idée d'utiliser les compribandes est venue en cours de chantier, pour régler les problèmes de jeux trop petits.
- Grâce aux pare-vapeurs. La continuité de l'étanchéité est assurée en particulier grâce à la mise en place du pare-vapeur à l'avance sur les nez de dalle.

*Détail d'utilisation de compribande sur les menuiseries*

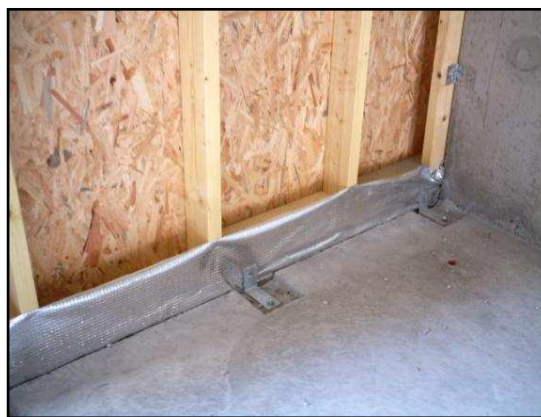
*Pare-vapeur monté en avance sur le nez de dalle, venant ensuite recouvrir l'ossature bois*
