# AMÉNAGEMENT DE L'AVENUE DES TILLEULS

Mions (69)

Projet de désimperméabilisation du sol, afin qu'il n'y ait aucun rejet au réseau sur 80% de l'emprise aménagée.

Singularités : Perméabilité des sols et biodiversité : 80%  
des eaux pluviales infiltrées en surface avec mise en  
œuvre de fosses de Stockholm

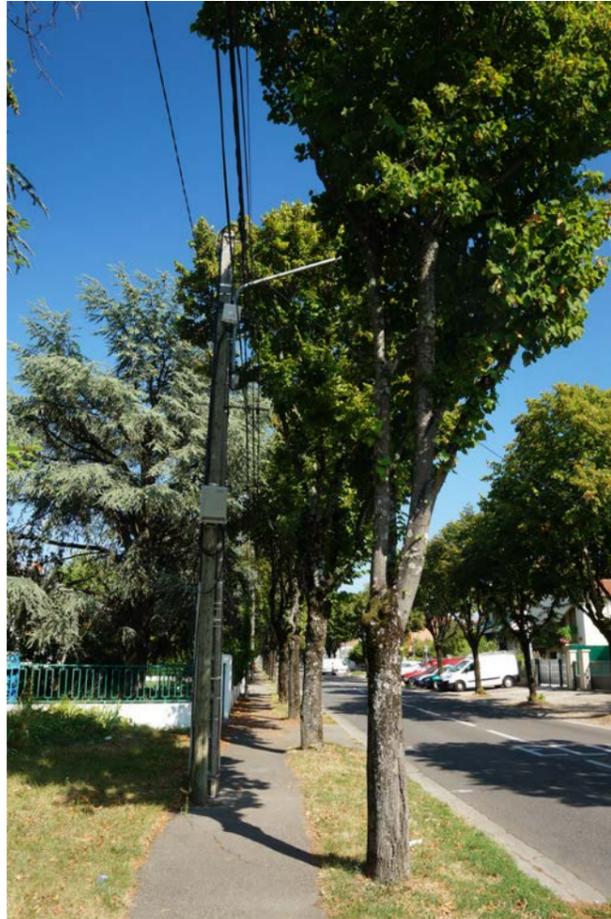
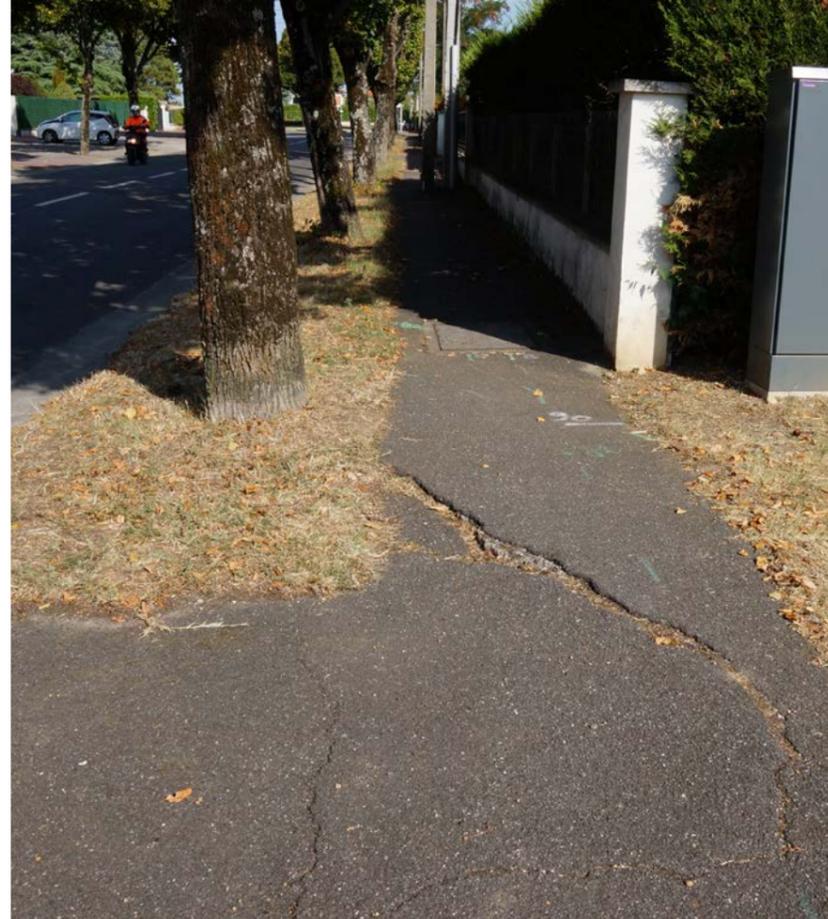
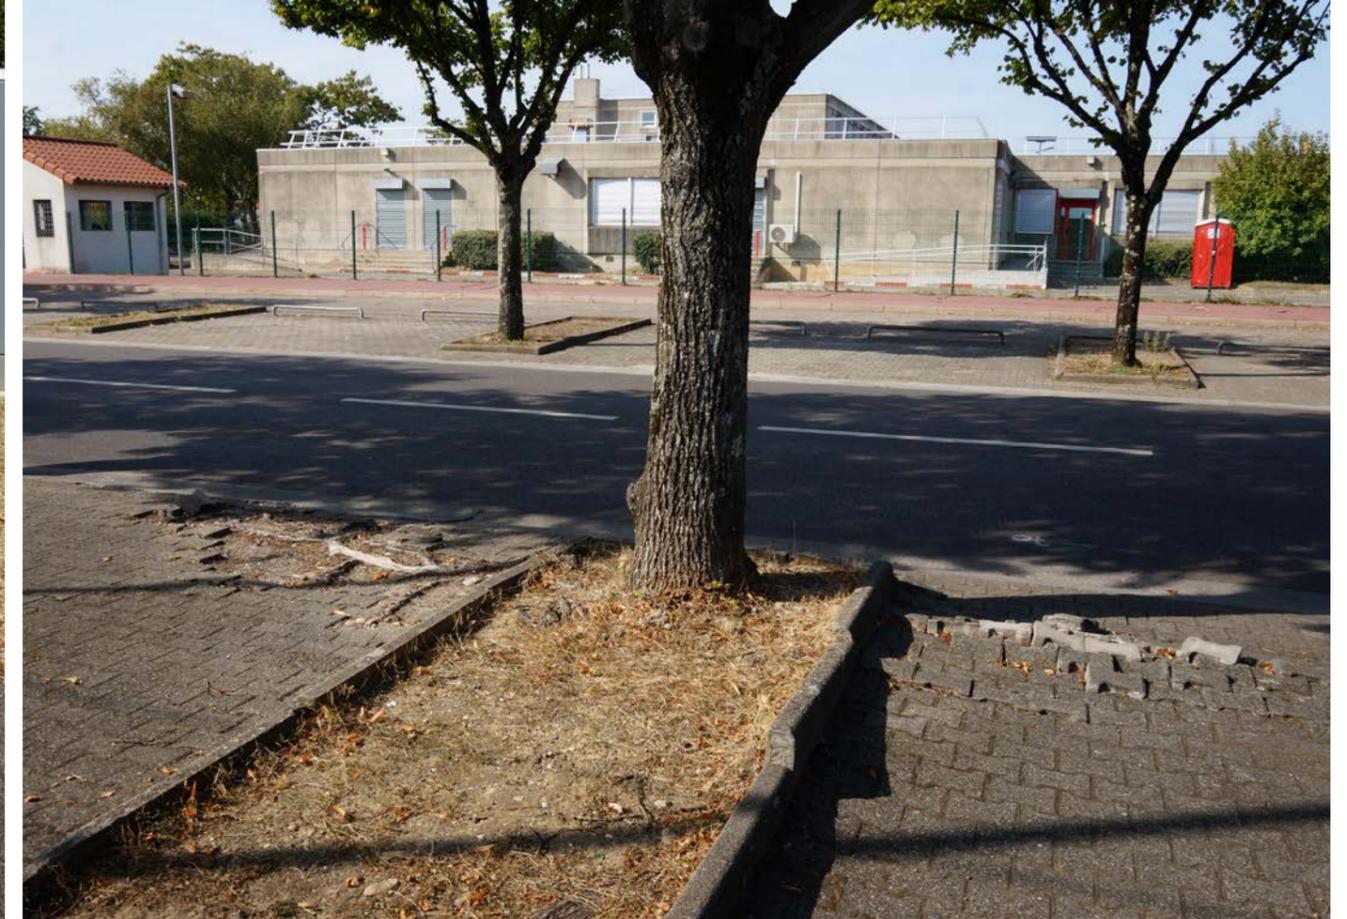
Système racinaire en surface (une dizaine d'arbre en rive sud - séquence collège et Est) : difficulté de conservation.

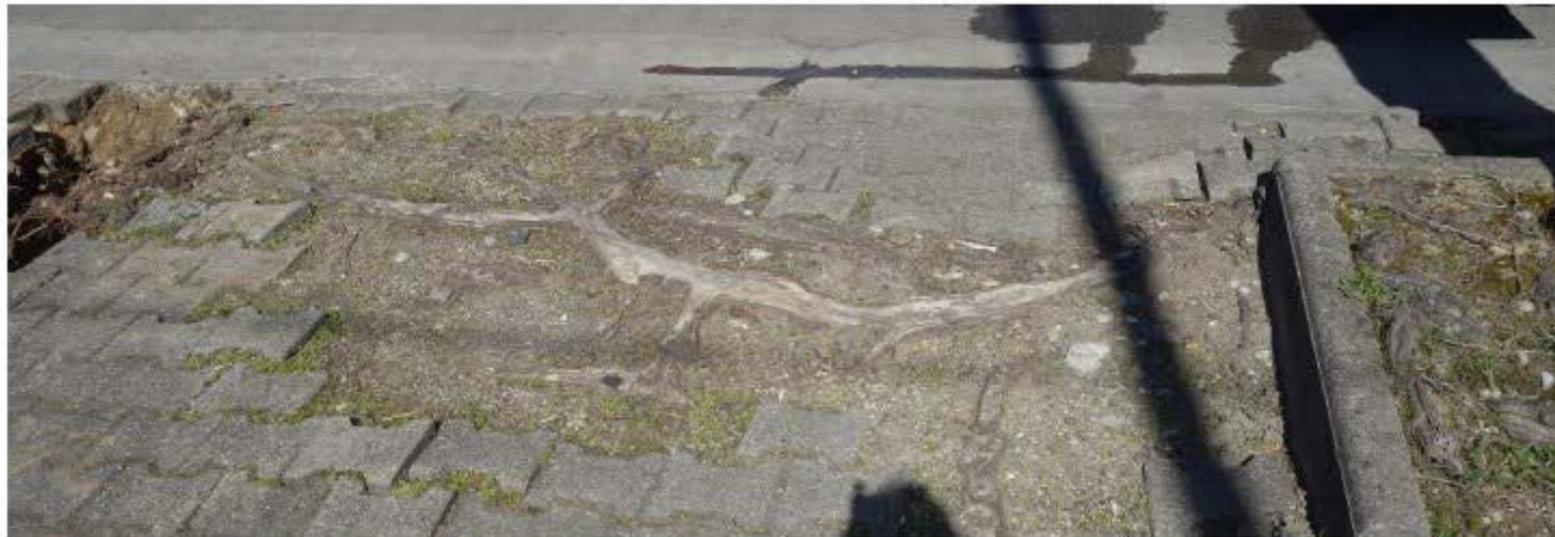
Zone inter-arbre sous trottoir pavé. Les racines s'échappent de la zone non pavée et viennent coloniser en surface les stationnements. Les contraintes induites par les pavages et le roulement des voitures sur ces derniers compriment la croissance en épaisseur et déforment fortement les racines

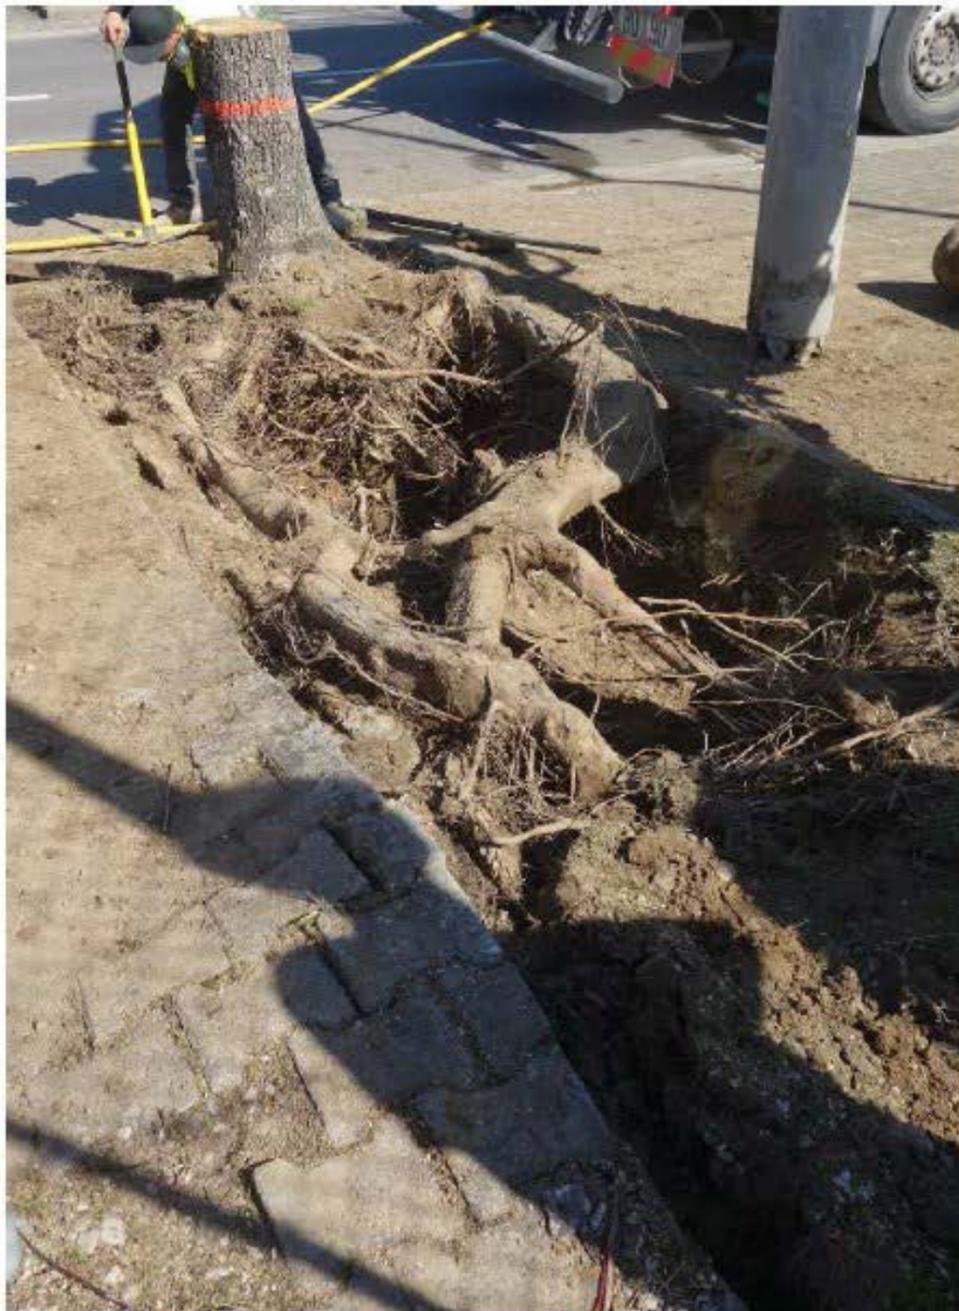
Arbre 1 sous trottoir pavé. La charpente racinaire superficielle est extrêmement massive et colonisent l'ensemble de la zone non pavée et délimitée par les bordures : les racines dépassent les 30 cm de diamètre et se soudent les unes aux autres.

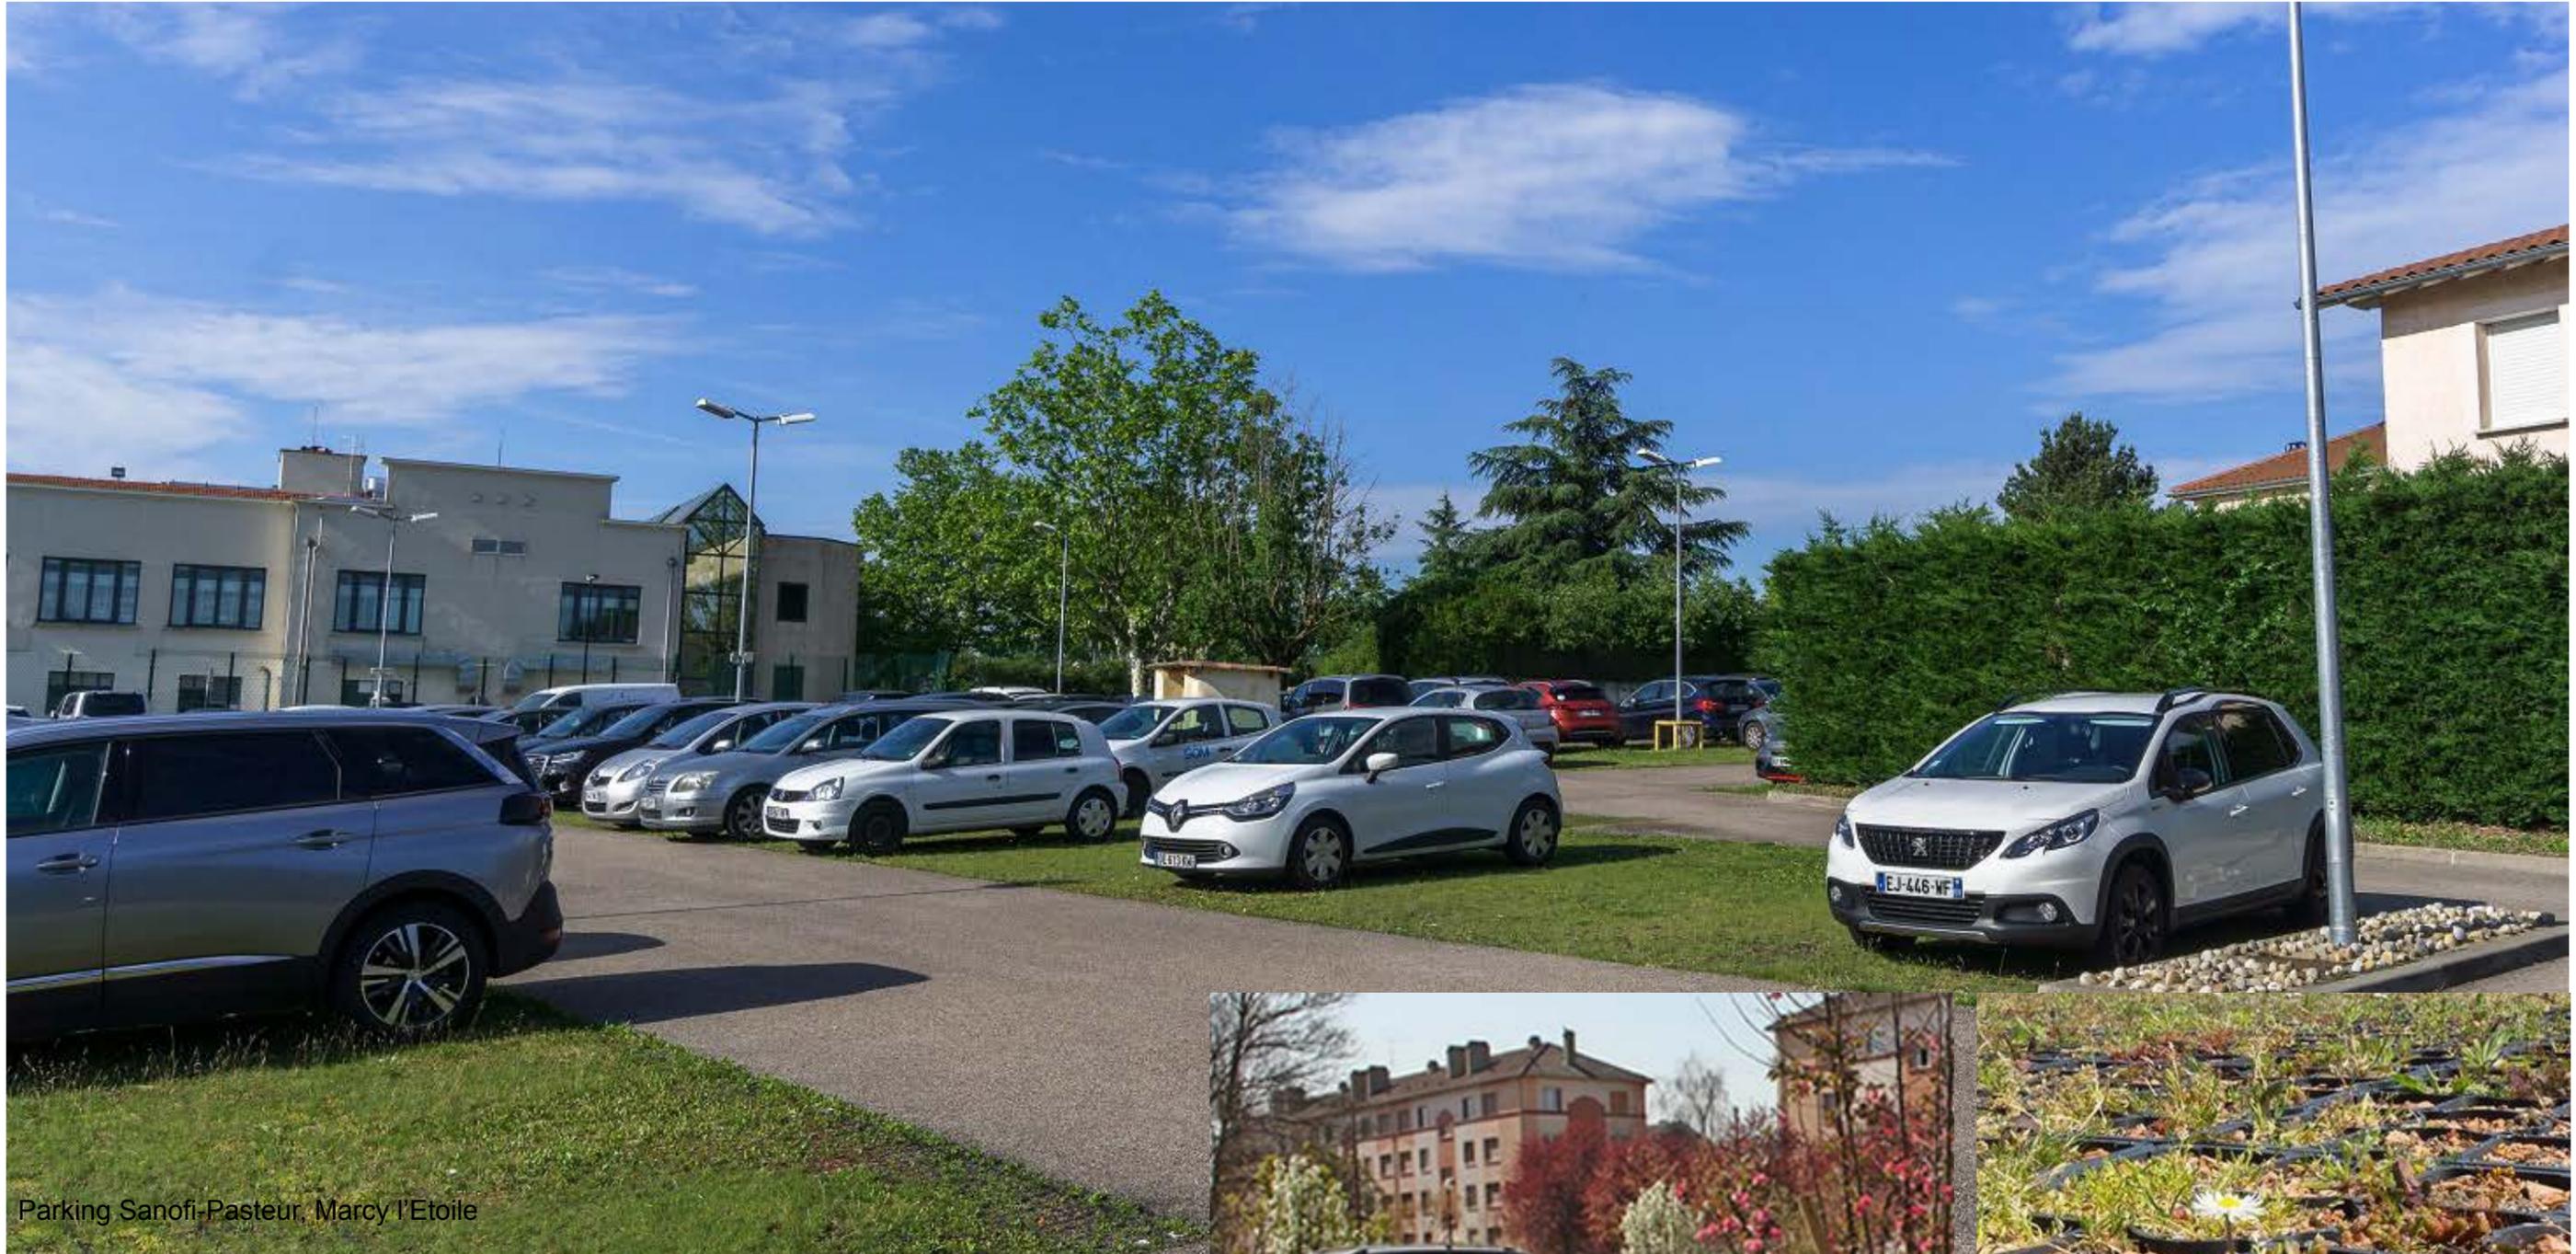
Parking Sanofi-Pasteur, Marcy l'Etoile

**Module alvéolaire en matériaux recyclés - remplissage végétal avec des essences de milieux arides (sedum, treffle)**

- Pas d'irrigation, pas de tonte.
- ENTRETIEN :
  - Entretien du système très faible après installation des végétaux
  - En phase d'installation des végétaux : confortement par les entreprises (arrosage occasionnel au cours des 2 premières années suivant le semis)
  - Pas d'irrigation après installation des végétaux
  - Contrôle, si besoin, de la croissance des végétaux et notamment des graminées par un passage annuel au coupe - bordure (rotofil).

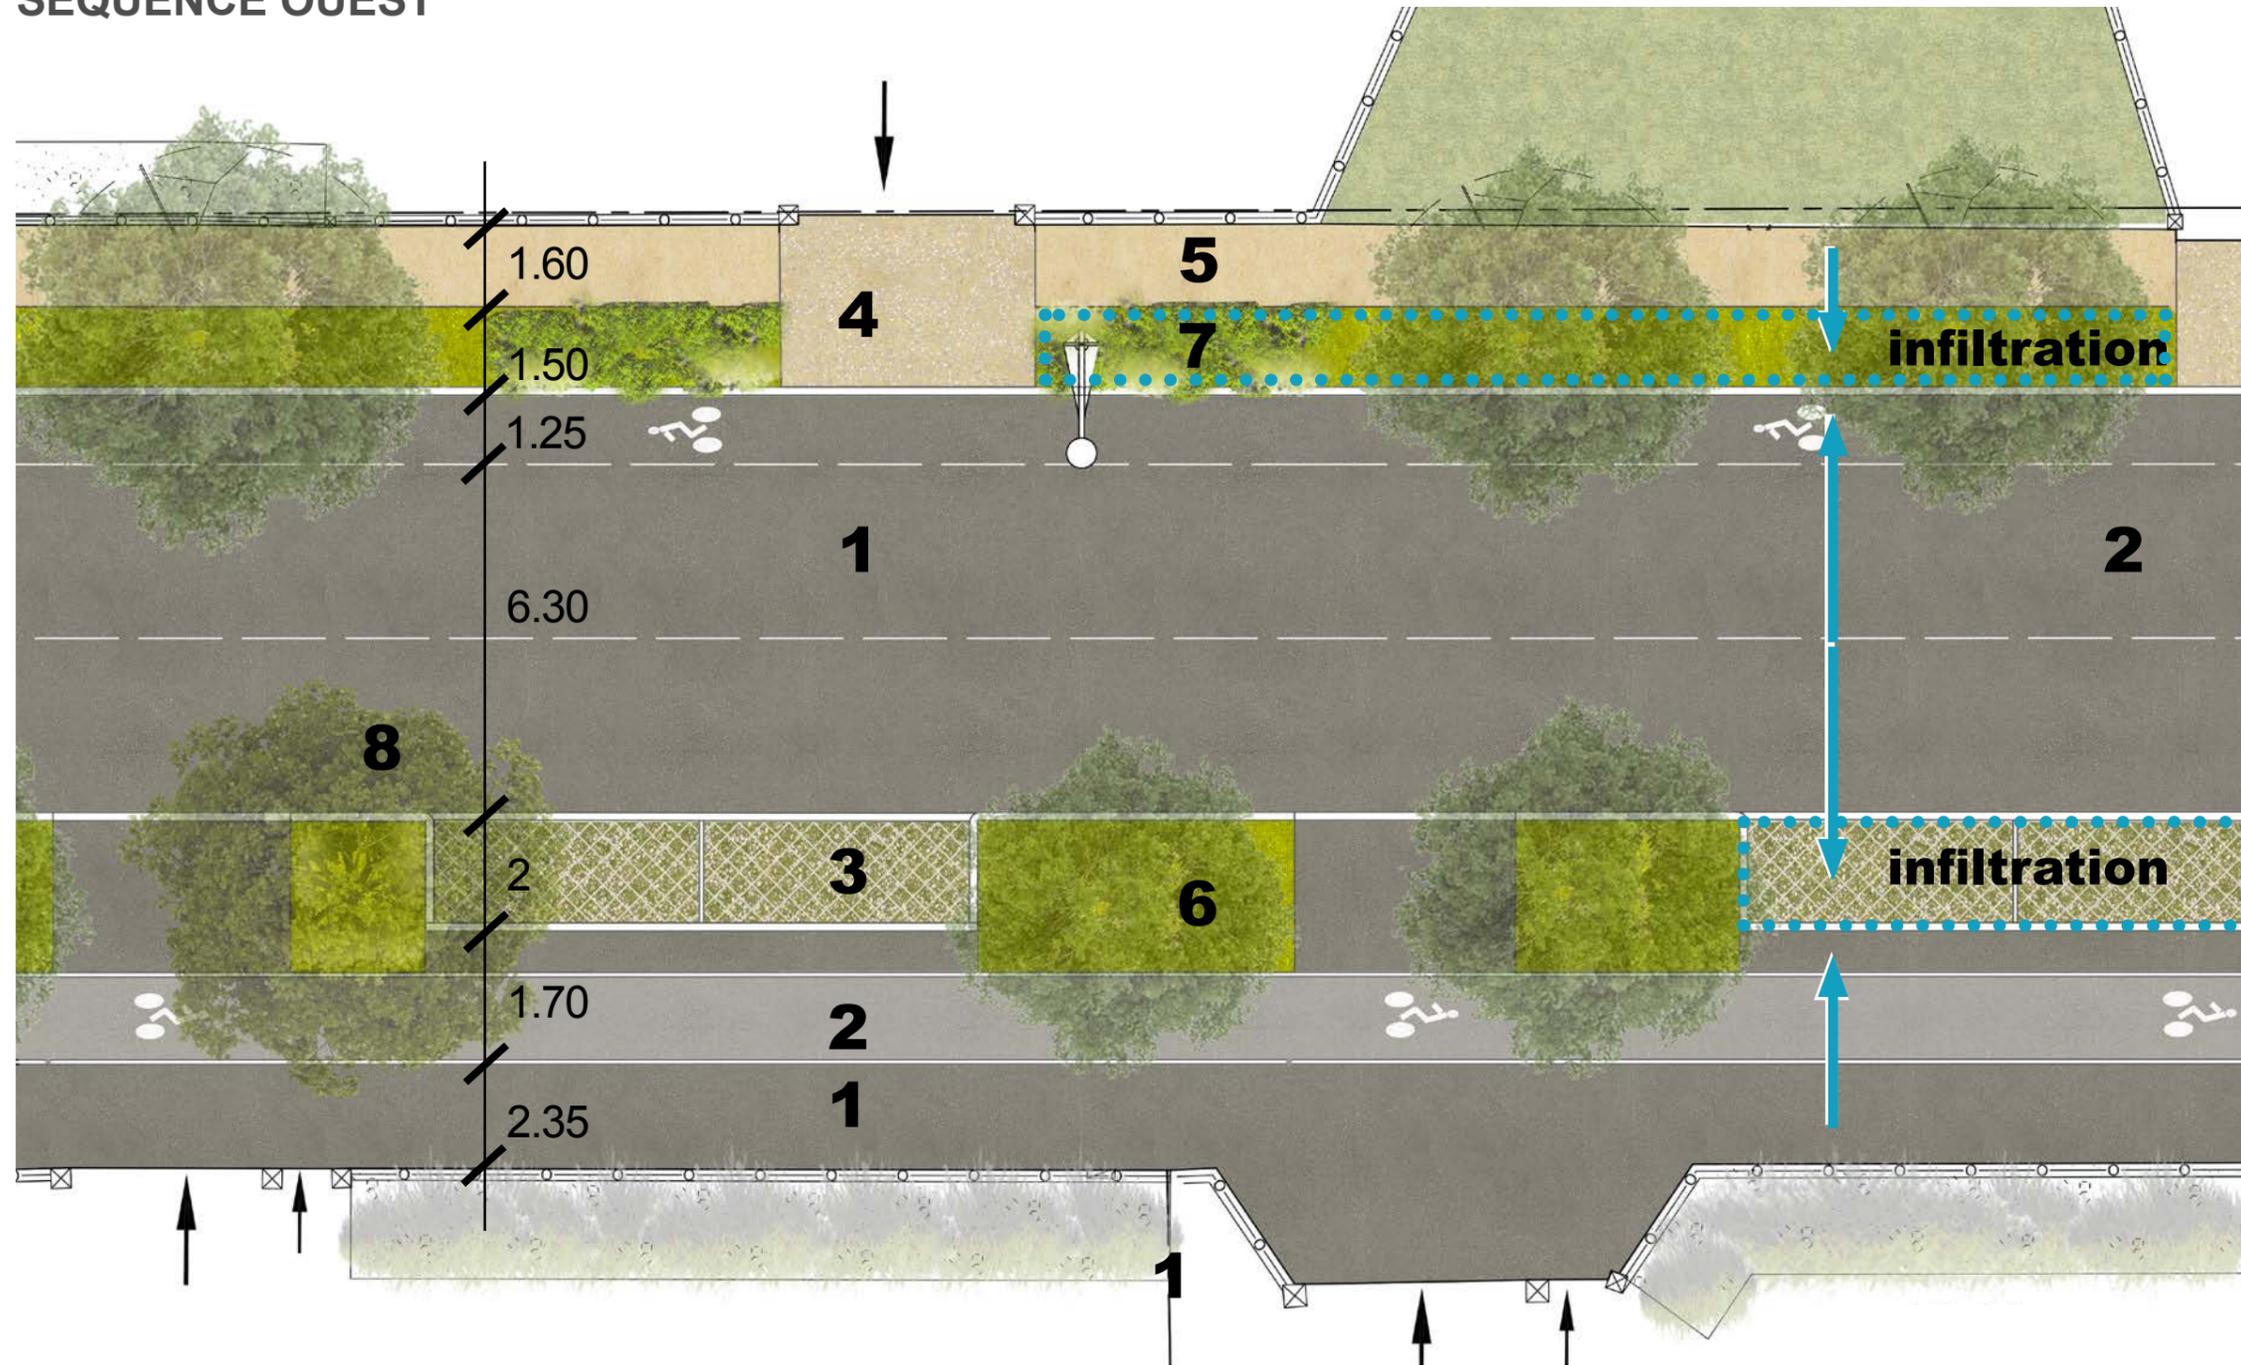
# SEQUENCE OUEST

Enrobé

Enrobé grenailé

Dalles alvéolaire végétalisée

Béton

Sable stabilisé

Couvre-sol

Massif arbustif et pelouse

Arbre d'alignement

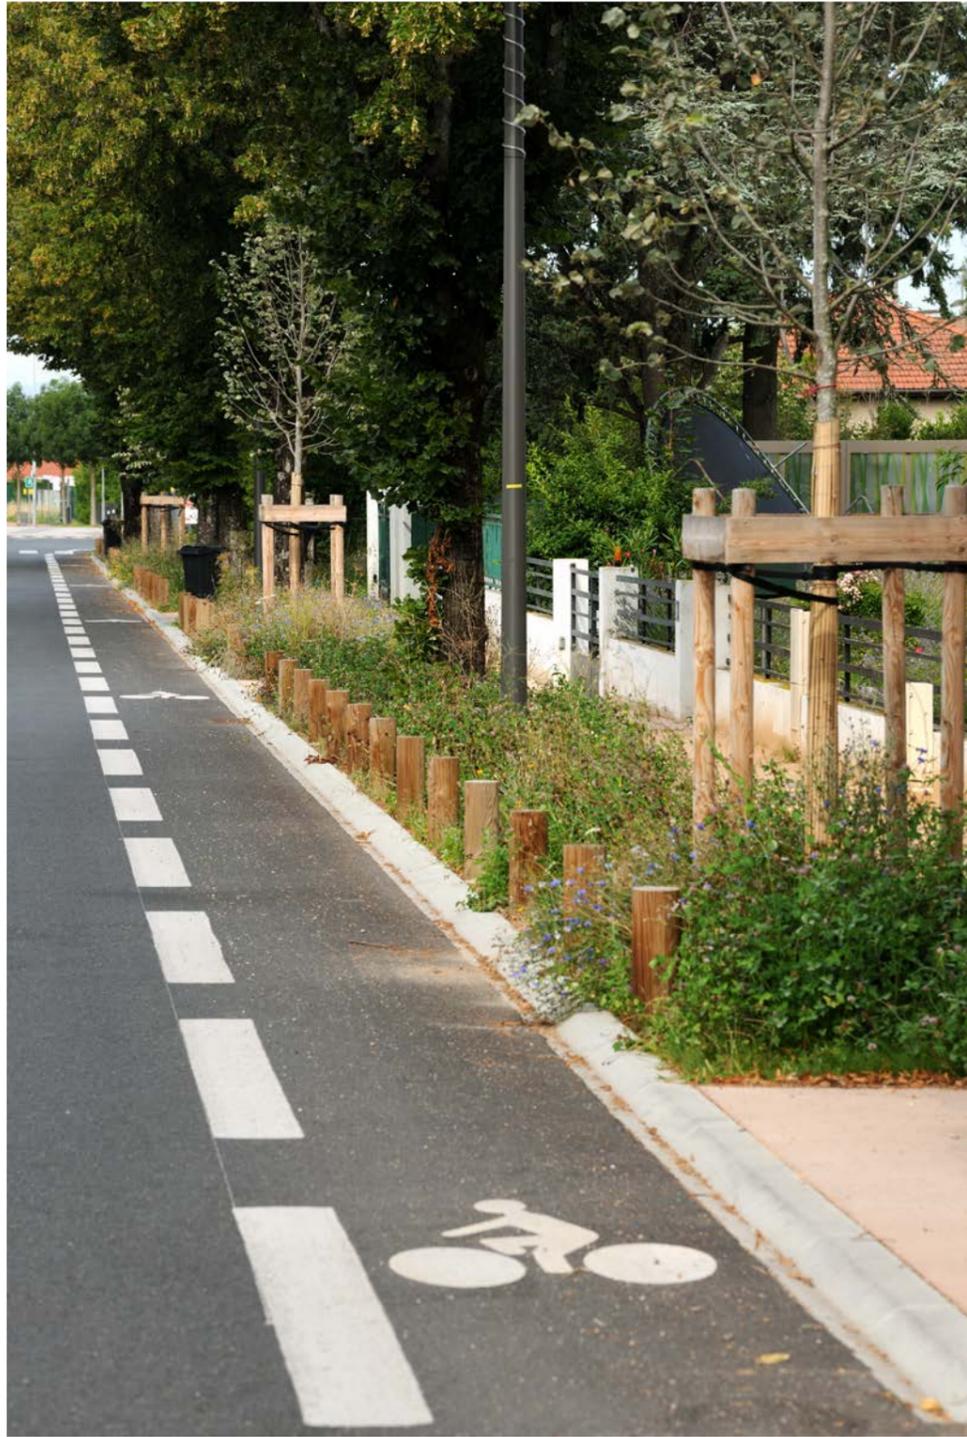
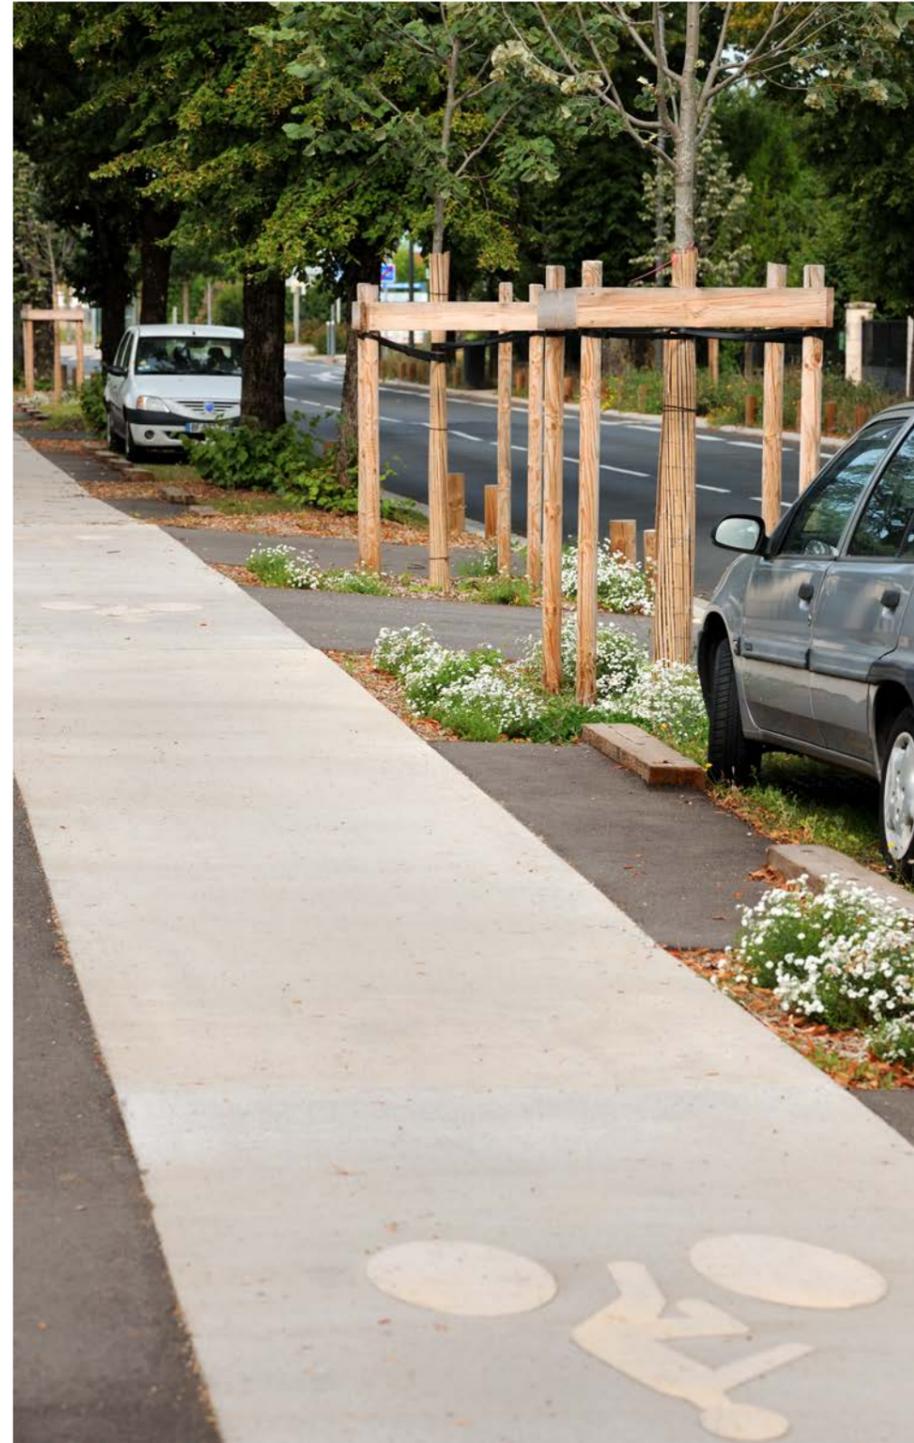
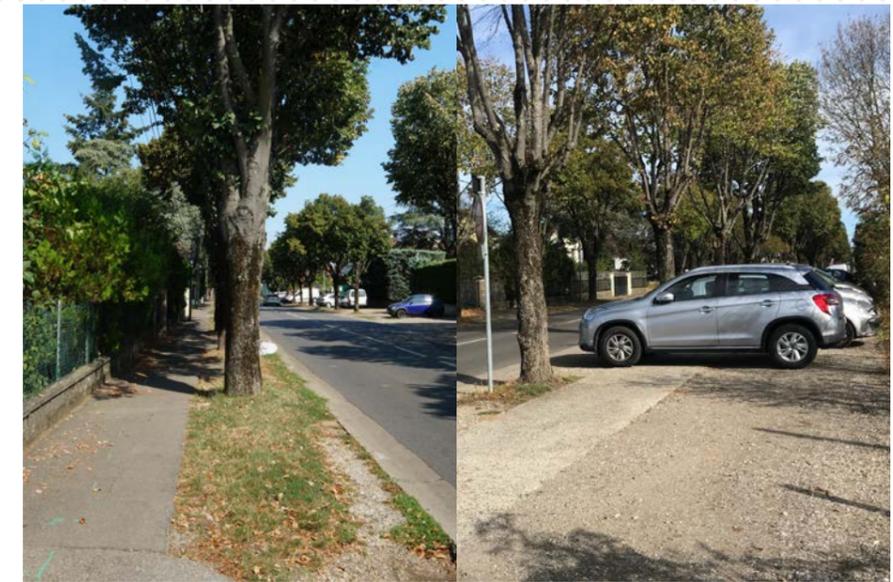
# SÉQUENCE OUEST

rive nord

rive sud

Sur la séquence ouest, en rive nord, leur structure est déséquilibrée à cause du réseau électrique aérien.

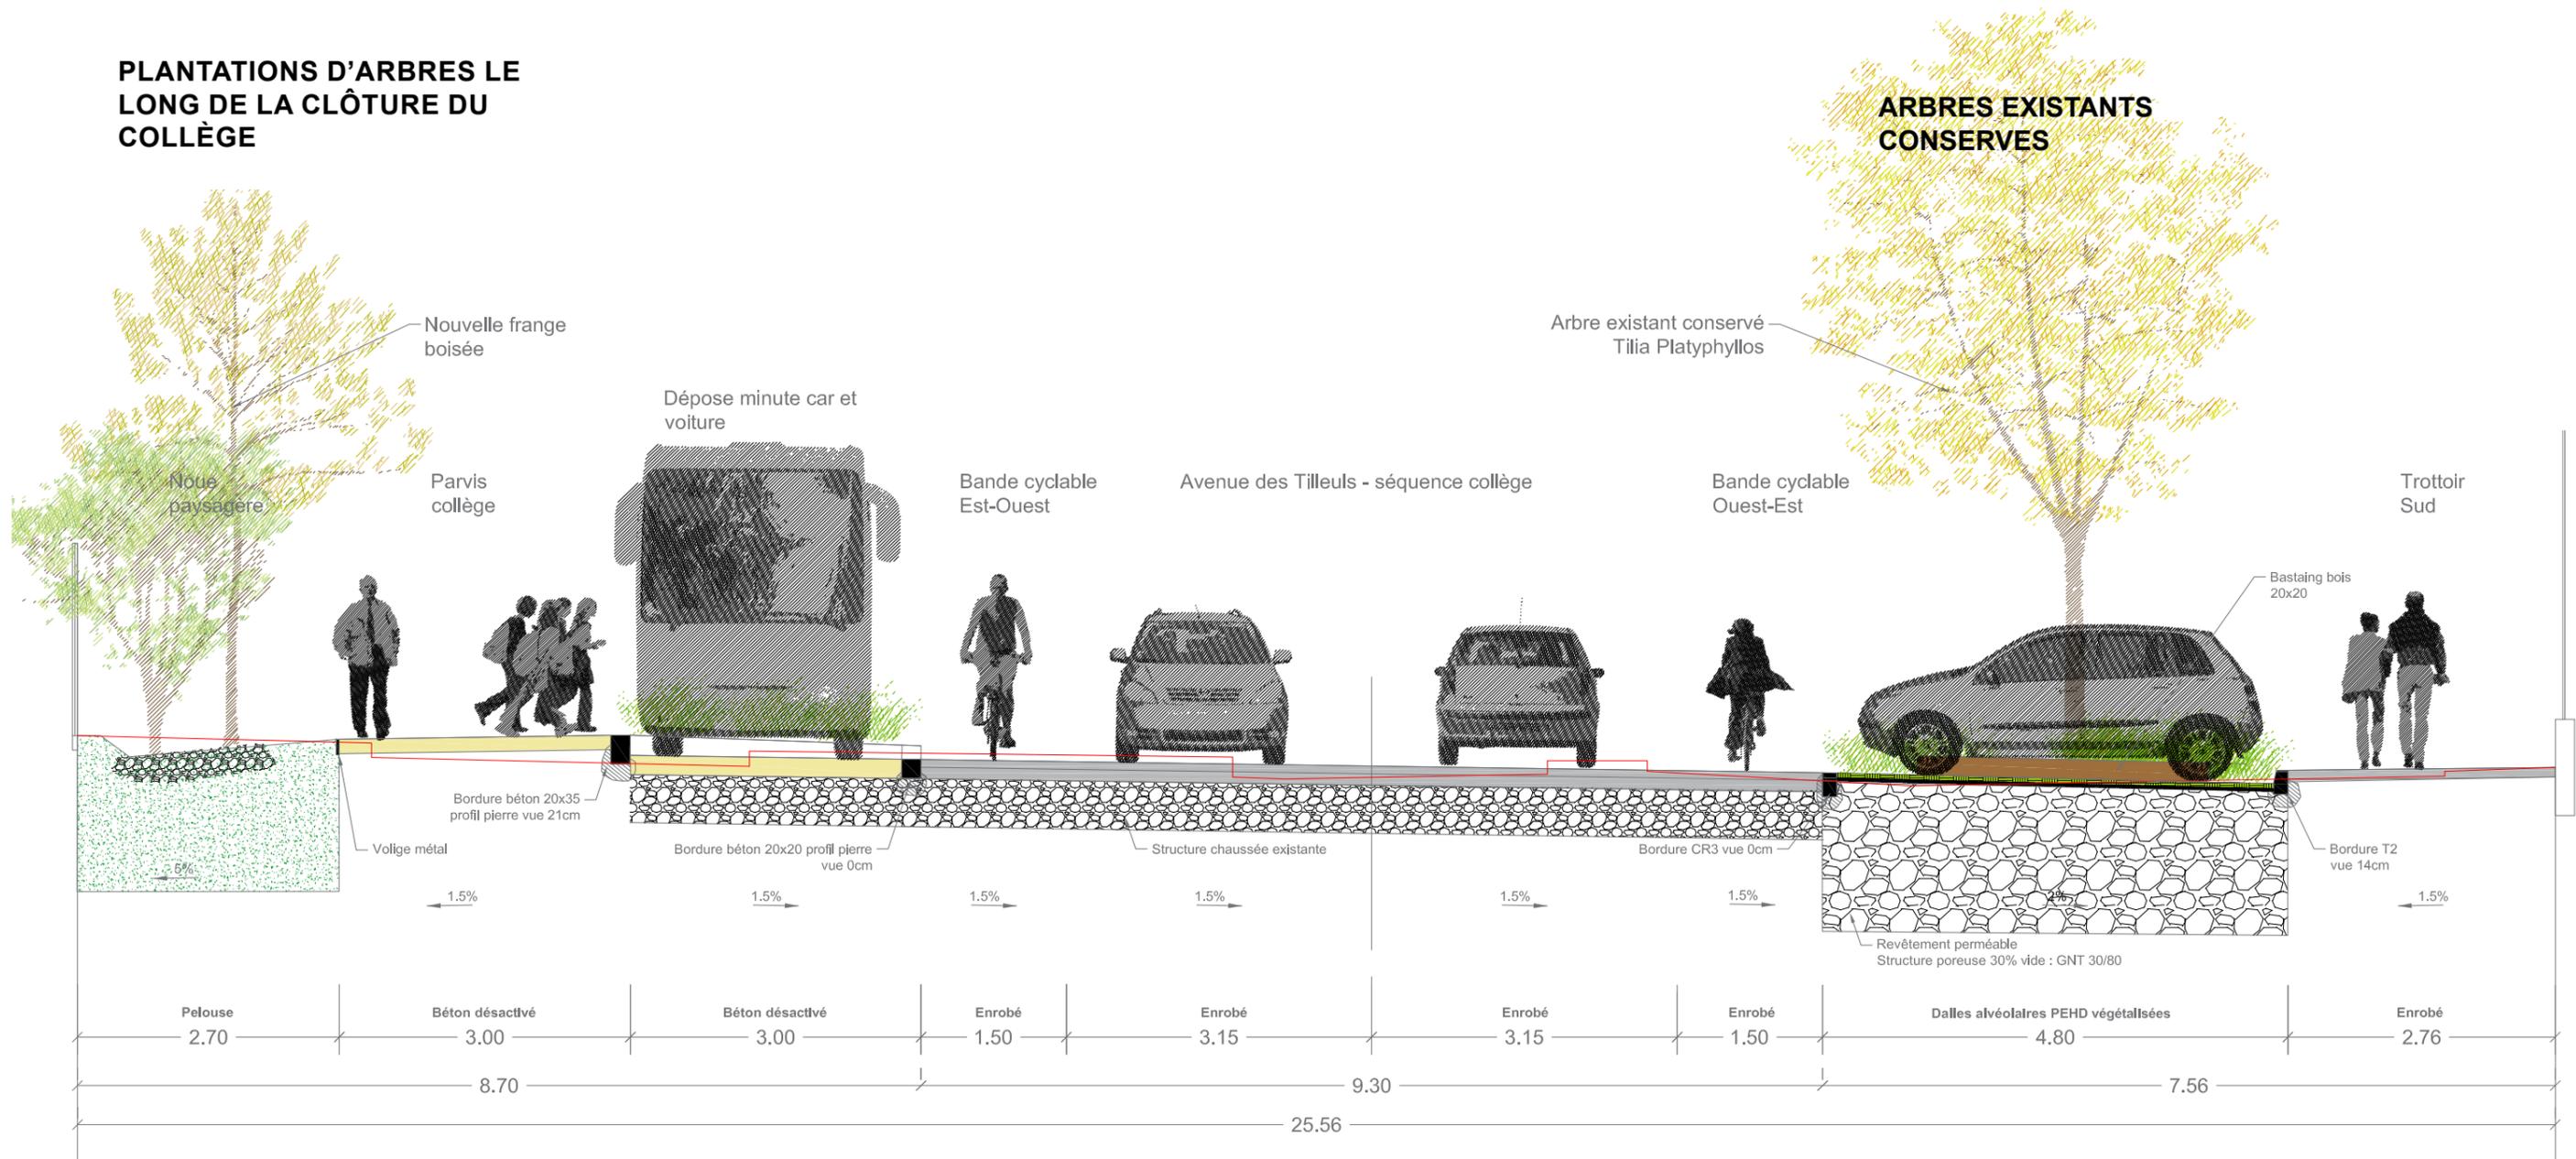
### PLANTATIONS D'ARBRES LE LONG DE LA CLÔTURE DU COLLÈGE

- Stationnement en épis rive sud
- Un parvis et des trottoirs confortables : 5.70m côté collège et 2.70m côté stade
- Alignement d'arbres en rive sud conservé, suppression en rive Nord (pour la desserte bus)
- Avenue désaxée et vitesses apaisées par un plateau surélevé

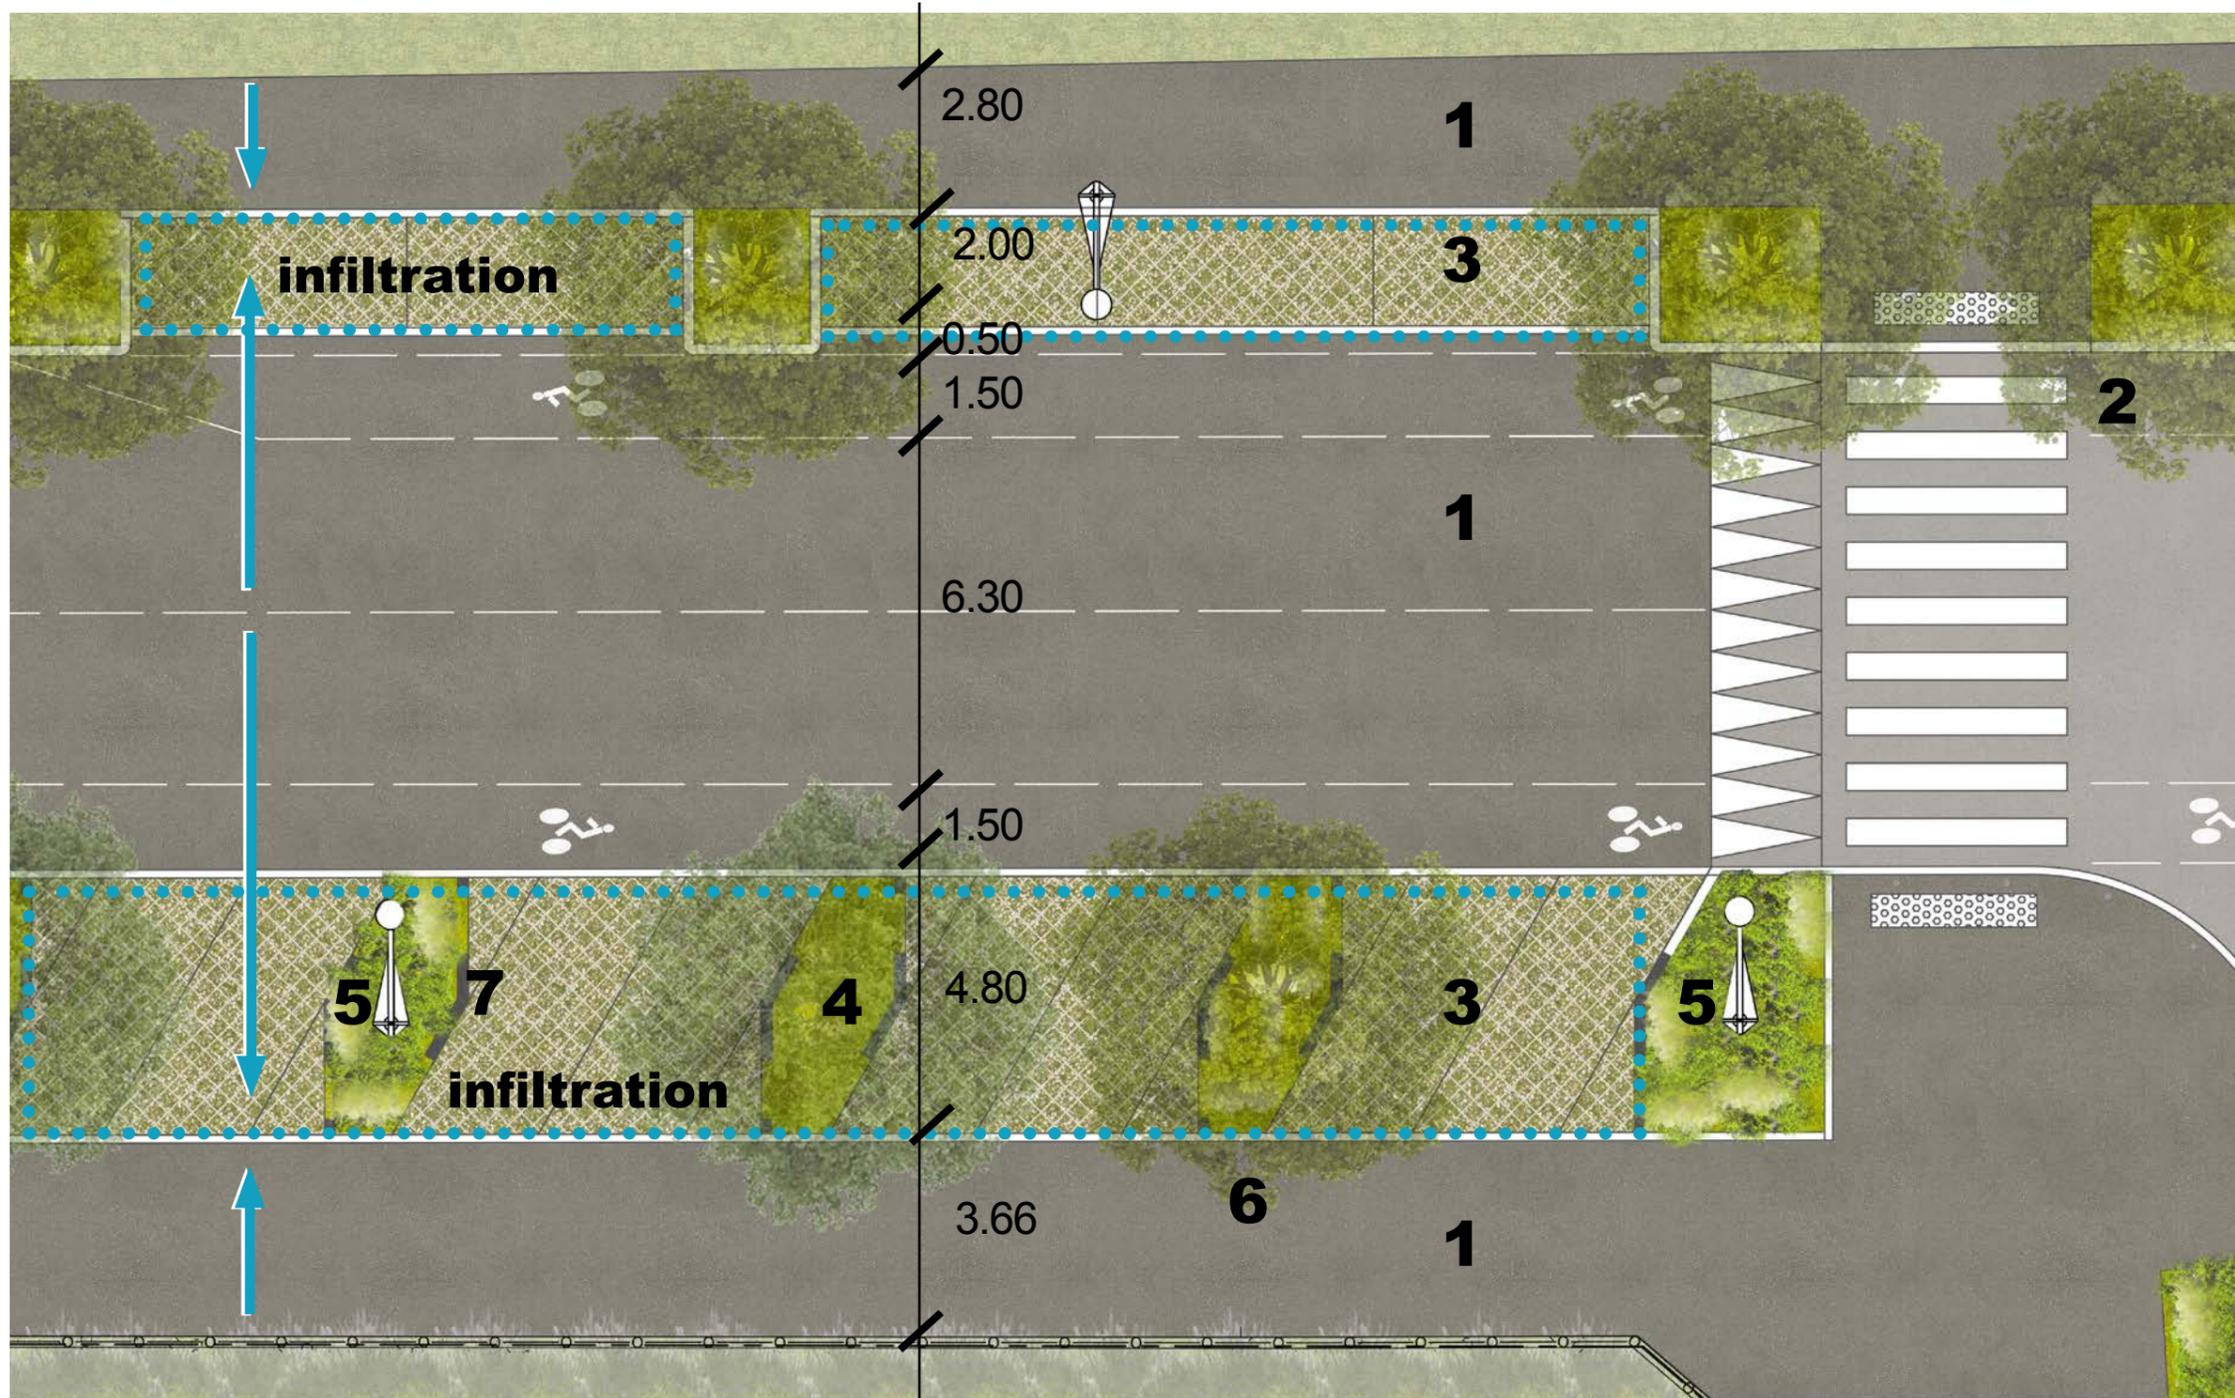
# SEQUENCE COLLEGE

1 Enrobé

2 Enrobé grenailé

3 Dalles végétalisées

4 Couvre-sol

5 Massif arbustif

6 Arbre d'alignement

7 Mobilier pérenne de protection des arbres dans le stationnement en épis : basting bois Pin autoclave

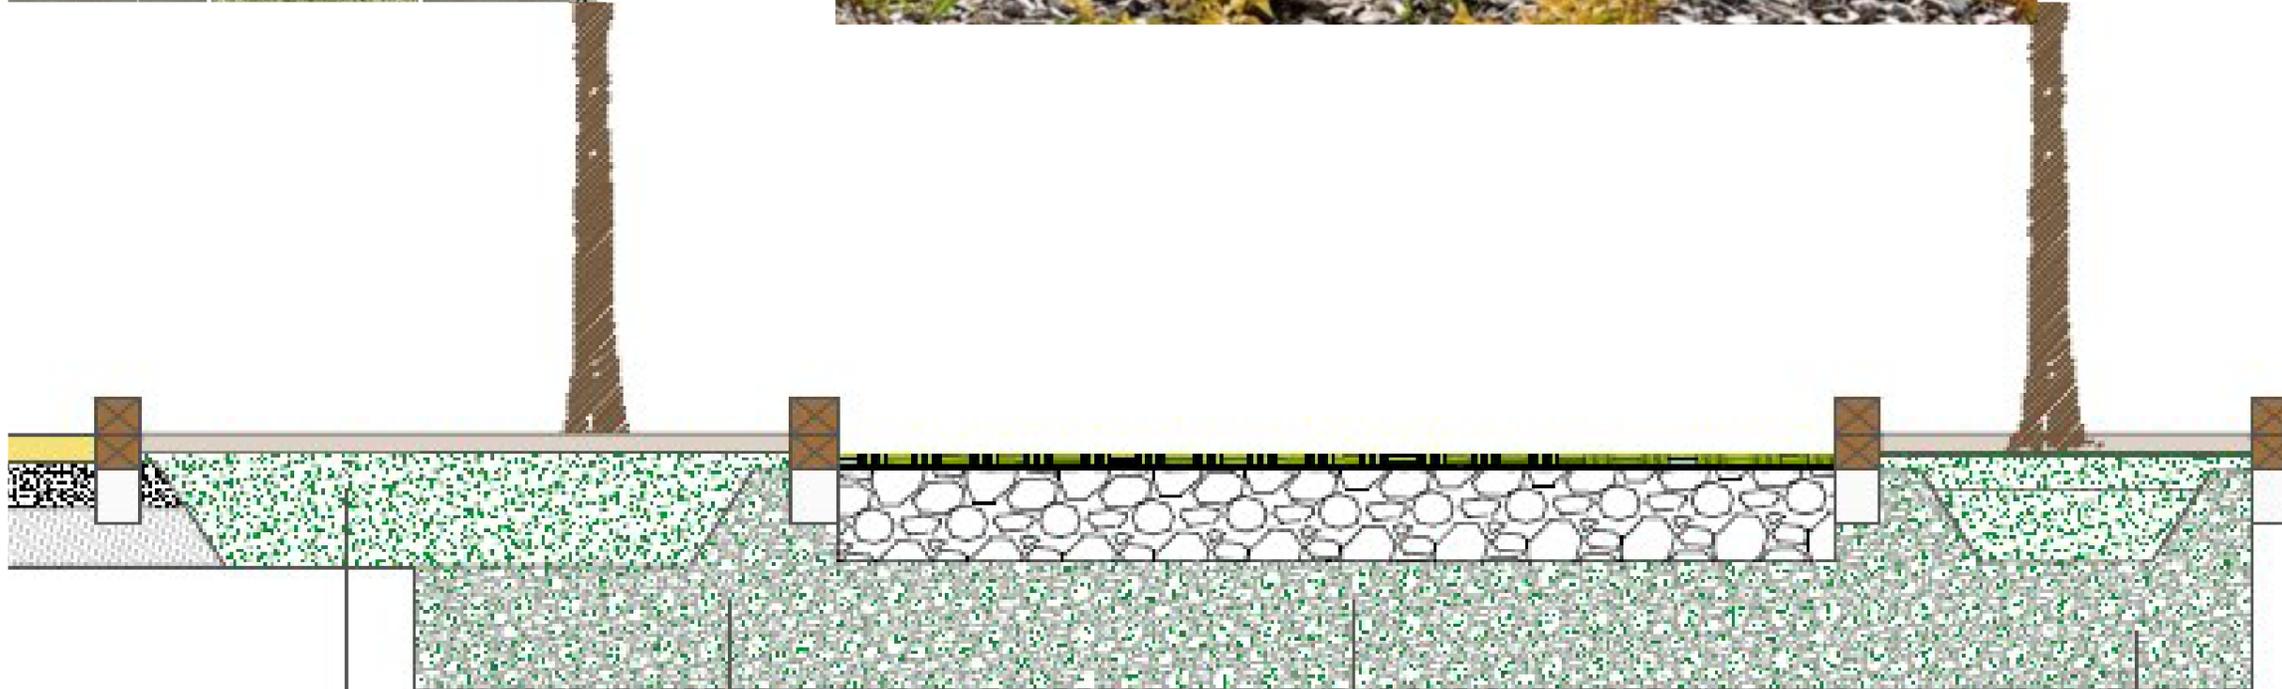
coupe de départ

Copeaux de bois ép 10cm (Lot 2)  
 Terre végétale ép 60cm (Lot 2)

Mélange terre-pierre ép 70cm  
 (Lot 2)

Dalle PEBD pelouse ép 5cm (Lot 2)  
 Substrat ép 3cm (Lot 2)  
 GNT 40/80 ép 50cm (Lot 1)  
 Mélange terre-pierre ép 70cm (Lot 2)

Copeaux de bois ép 10cm (Lot 2)  
 Terre végétale ép 20 à 60cm suivant plantation  
 Mélange terre-pierre ép 70cm (Lot 2)
