# AMÉNAGEMENT DE L'AVENUE DES TILLEULS

Mions (69)

Projet de désimperméabilisation du sol, afin qu'il n'y ait aucun rejet au réseau sur 80% de l'emprise aménagée.

Singularités : Perméabilité des sols et biodiversité : 80%  
des eaux pluviales infiltrées en surface avec mise en  
œuvre de fosses de Stockholm

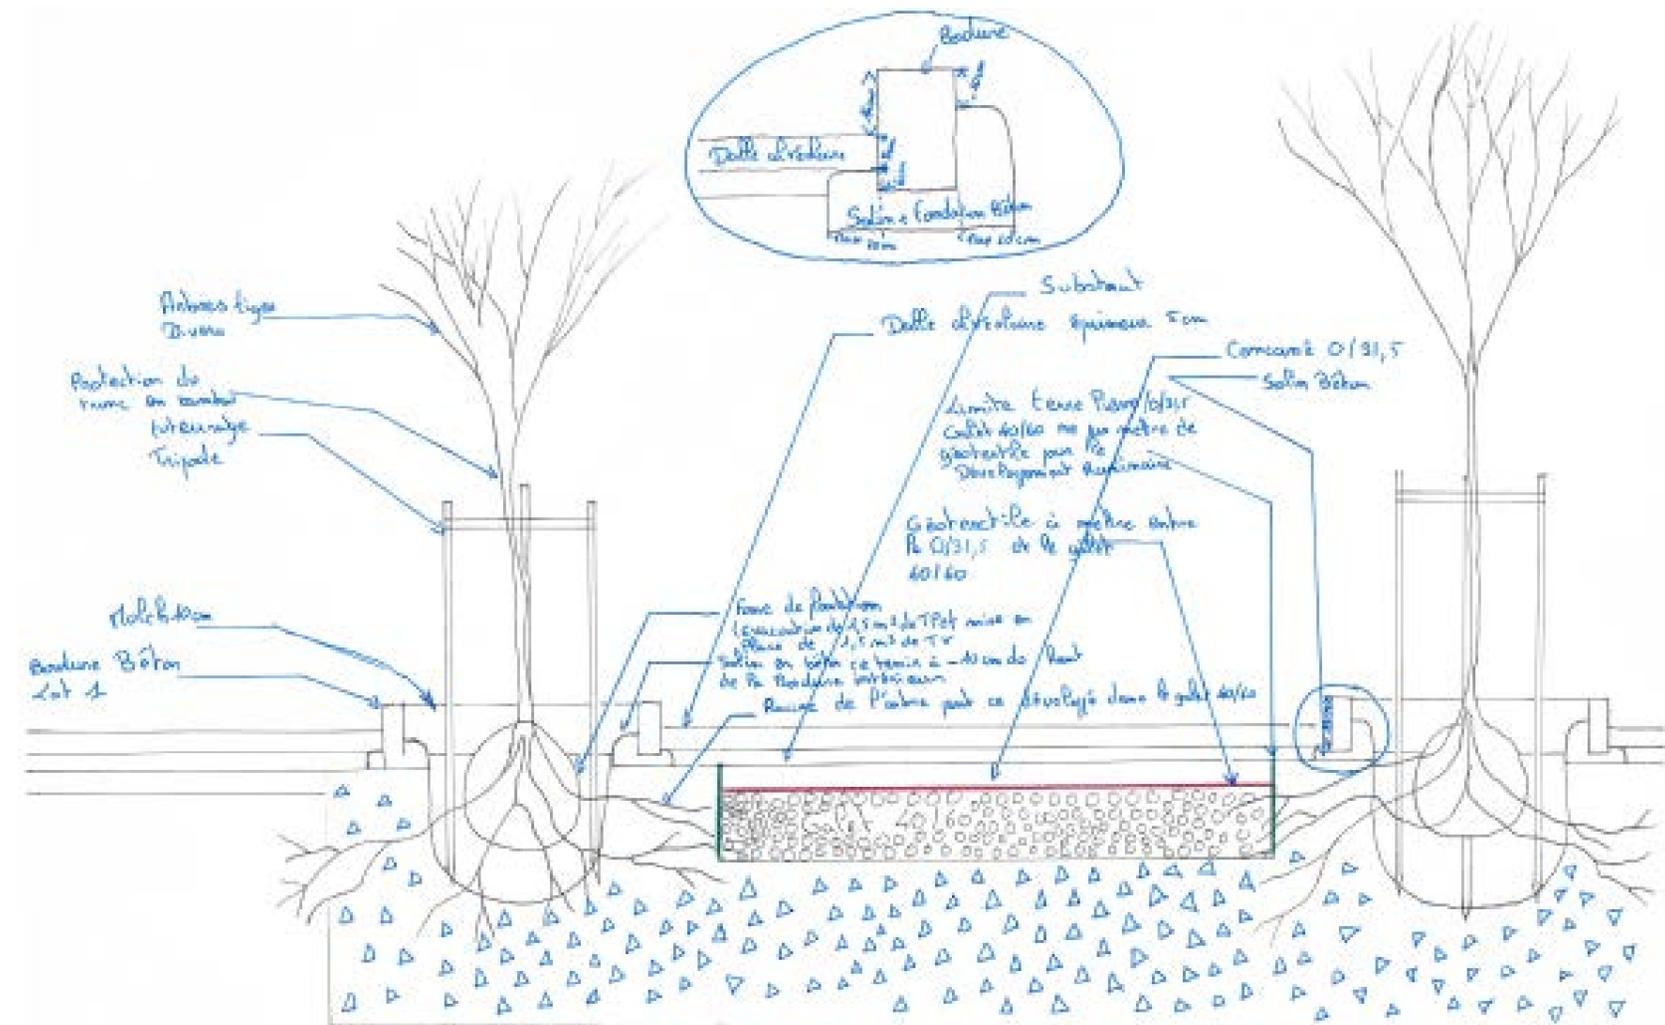
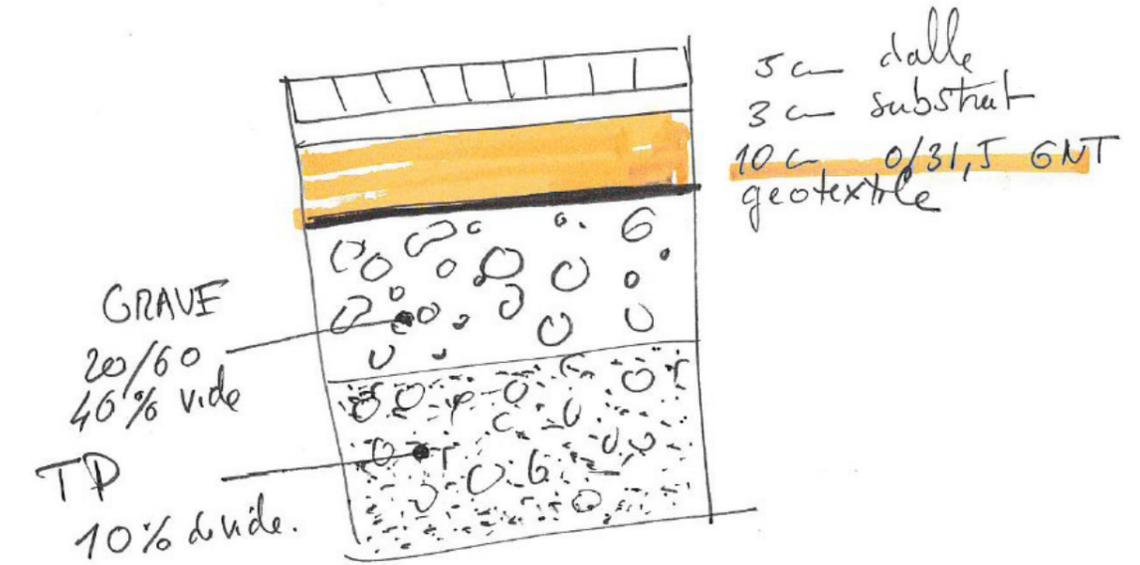
Coupe de principe des dalles sous les fosses / MIONS  
le 007/11/2019 - Urban studio

# Adaptation
