L'ÉCONOMIE CIRCULAIRE

AU SERVICE DE LA RÉSILIENCE

REX – HÔTEL IBIS, CENTRE HALLES STRASBOURG DÉCONSTRUCTION SÉLECTIVE ET RÉEMPLOI

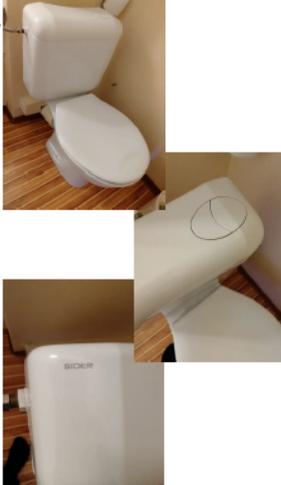
Ref. 21-03 : **WC**

WC sur pied SIDER
Double chasse

Etat : Dépend des chambres, certains WC sont plus récents que d'autres
Potentiel de réemploi pour un usage identique, selon état d'usure

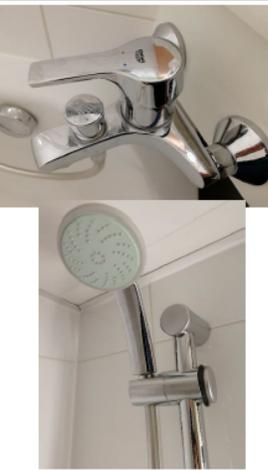
Ref. 21-05 : **ROBINETTERIE DOUCHE**

- Mitigeur thermostatique GROHE
- Flexible de douche longueur 2m
- Pommeau de douche GROHE
- Barre de douche GROHE H66cm, 2 points de fixation

Bon état général
Fort potentiel de réemploi pour un usage identique

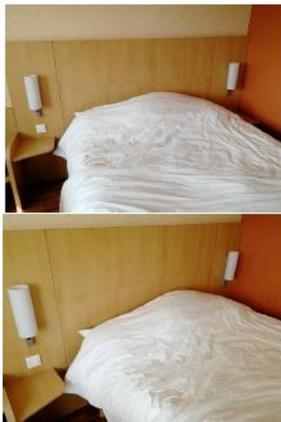
Ref. 36-01 : **LIT DOUBLE ou TWIN**

Lit DOUBLE 160 x 200 ou TWIN 2 x 90 x 200
4 pieds démontables en bois H25cm
Surmatelas complémentaire
Compris sommier, matelas, surmatelas complémentaire, couette et oreillers
Hors linge de lit

Bon état général
Élément à très fort potentiel de réemploi, pour un usage identique
